FALLBEISPIEL 2

SANIERUNG 2

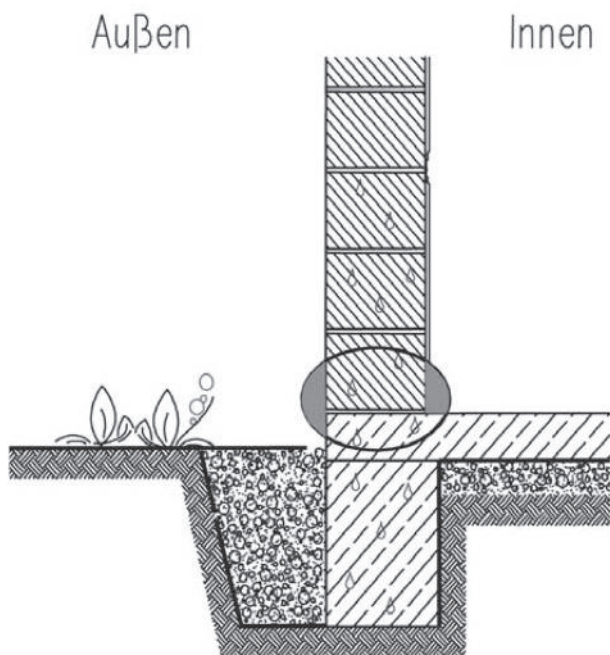
- Durchfeuchtung des Mauerwerks bei aufsteigender Feuchtigkeit

- Horizontalsperre am Fußpunkt nicht vorhanden oder beschädigt

- Feuchtigkeit steigt über Fundament und Bodenplatte in die Wand
- schädigt die Wandoberfläche auf der Innenseite
- ständig feuchte Räume im KG, Gefahr der Schimmelbildung, Gesundheitsschäden
- bei Einsatz von Sanierputzen häufige Erneuerung notwendig

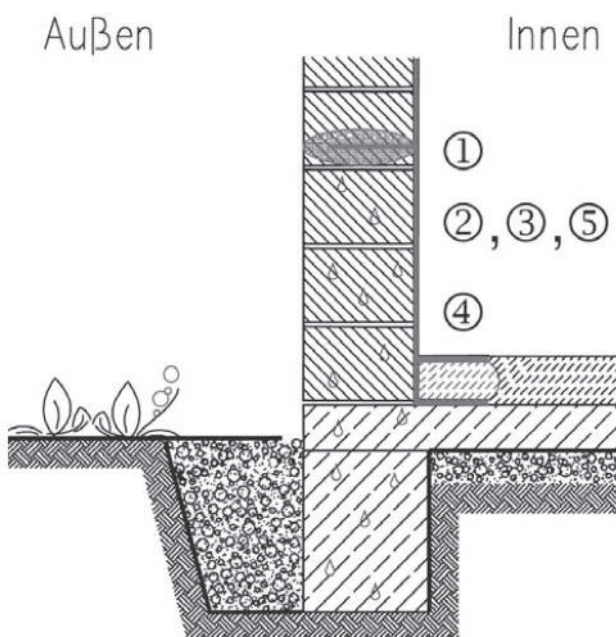
- Durchfeuchtung des Mauerwerks bei aufsteigender Feuchtigkeit

- Horizontalsperre am Fußpunkt nicht vorhanden oder beschädigt

1. Horizontalsperre durch Druckinjektionsverfahren mit SOTANO-Likosil
2. Flächengrundierung mit SOTANO-Likosil als Aufbrennsperre zum Verschließen der Oberflächenkapillaren
3. SOTANO-Sperrputz als Wandputz verhindert das Durchdringen der Feuchtigkeit in den Raum
4. SOTANO-Estrich unterbindet den Umweg der Feuchtigkeit durch den Estrich
5. ggf. Auftrag von SOTANO-Klimaputz zur Regulierung der Raumfeuchte
