FALLBEISPIEL 3

SANIERUNG 3

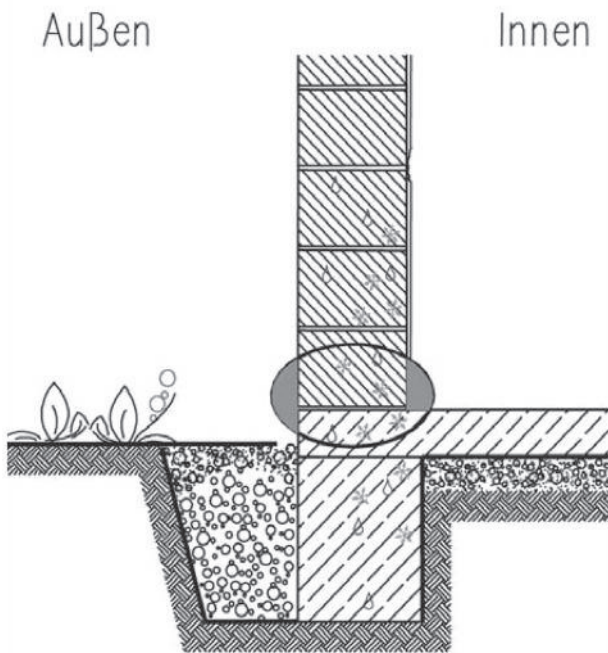
- Durchfeuchtung des Mauerwerks bei hygroskopischer Feuchtigkeit

- Horizontalsperre am Fußpunkt nicht vorhanden oder beschädigt
- Die auf der Innenseite austretenden Salze ziehen die Feuchtigkeit regelrecht an

- Feuchtigkeit steigt über Fundament und Bodenplatte in die Wand
- schädigt die Wandoberfläche auf der Innenseite
- ständig feuchte Räume im KG, Gefahr der Schimmelbildung, Gesundheitsschäden
- bei Einsatz von Sanierputzen häufige Erneuerung notwendig
